#### Gutachten 202111-004 zum Fahrzeug Jaguar XF SPORTBRAKE UL MP 845

# Haftpflichtschaden

Aktenzeichen Vom GA-202202-008 25.11.2021

Jaguar XF SPORTBRAKE

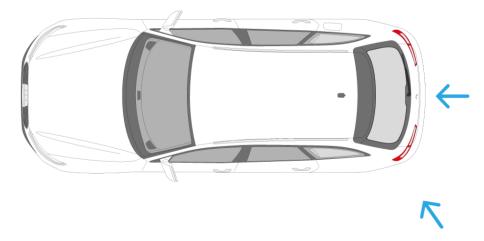
#### Anstoß-/Schadenbereich

- Heckschürze verschrammt
- Stoßdämpfer hinten gebrochen

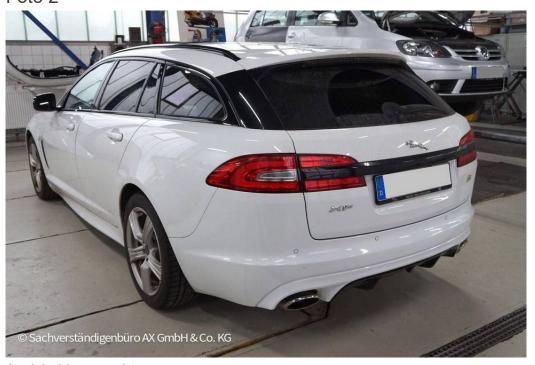
Foto 2

Ansicht hinten rechts

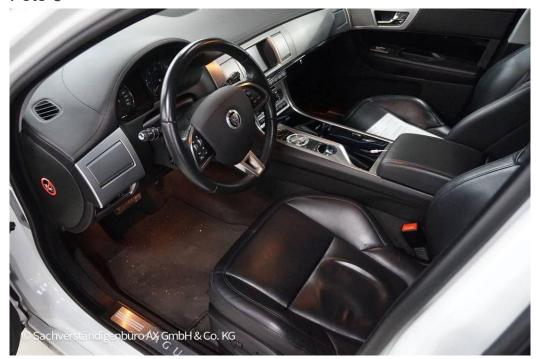
Innenraumansicht

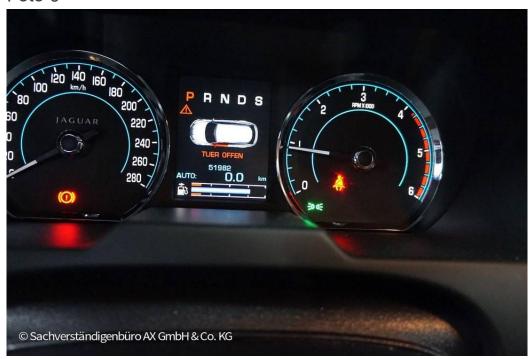
**Tachostand**

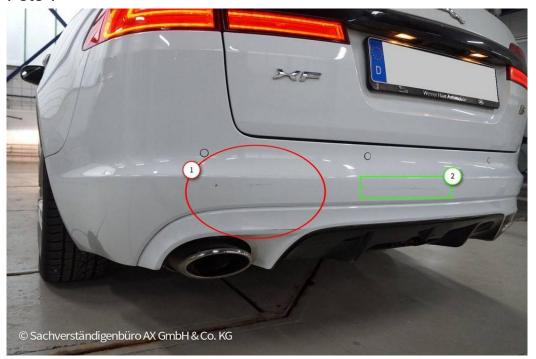
Foto 8

- aktueller Schaden
- Altschaden
