SV-Büro Dipl.-Ing. J. Brodbeck – An der Leibi 6 – 89278 Nersingen

Herrn
Maximilian Prose
Pfaffenweg 41
89077 Ulm

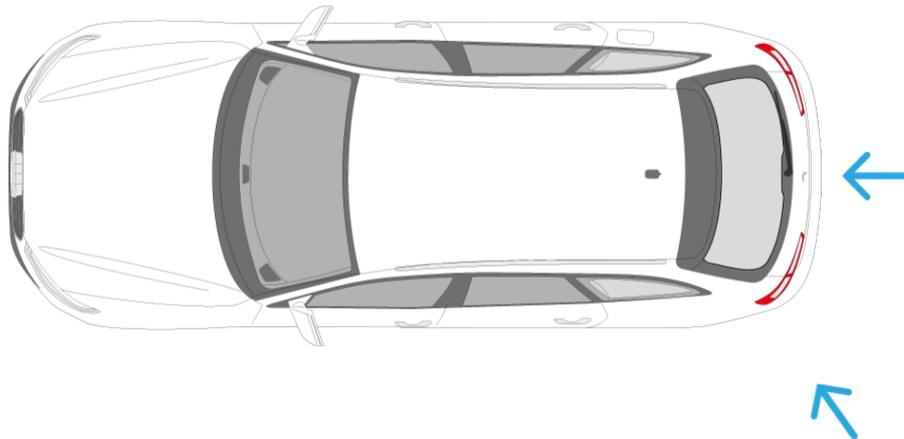
Anstoß-/Schadenbereich
